Escola Politècnica Superior
d'Edificació de Barcelona

TREBALL DE FI DE GRAU

ESTUDI DE VIABILITAT DE LA REHABILITACIÓ DE L'ANTIGA GRANJA DEL RITZ

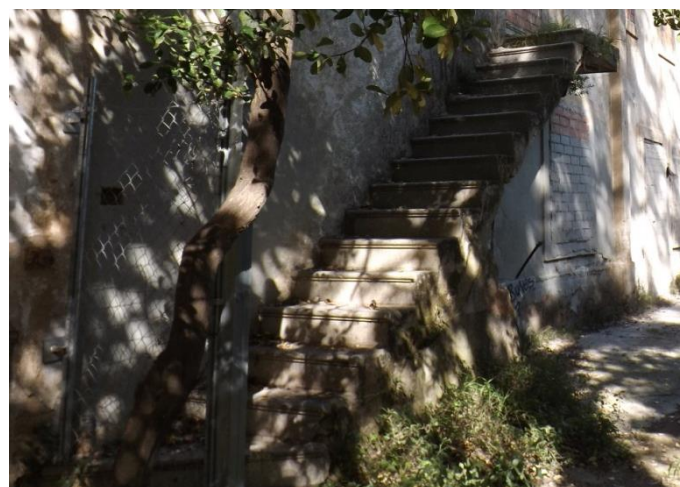
6. Humitats (línia escales exteriors): a l'edifici 1, trobem una sèrie de taques del mateix color que les

anterior (marró - verdós) que segueixen la línia de les escales que es troben situades a la façana oest. Degut al pas del temps, i a que no existeix un sistema d'evacuació de l'aigua de pluja que baixa per la coberta, l'aigua que ha anat baixant per les façanes, s'ha acumulat a les escales exteriors, creant unes taques de recorregut lineal que segueixen l'estructura de les escales.

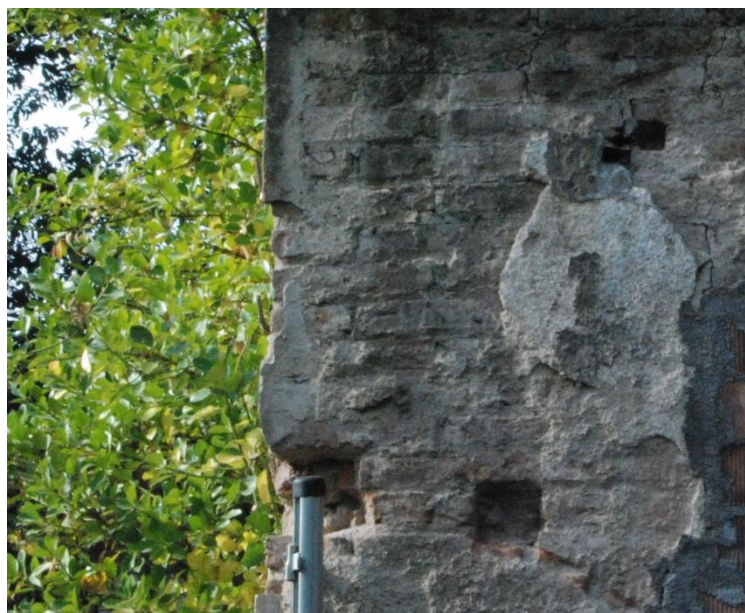
8. Forat (cantonades i dispersats): a les façanes de tots dos edificis trobem l'absència de maons (i

per tant el morter d'unió d'aquests), degut al pas del temps i a que la finca porta molt de temps sense un manteniment, i per tant el morter d'unió perd coherència i adherència als maons; és per això que el maó acaba caient, en zones on hi ha un major treball per part d'aquest (zones dèbils, com són sota finestres o cantonades, així com a prop dels dentells de les portes).

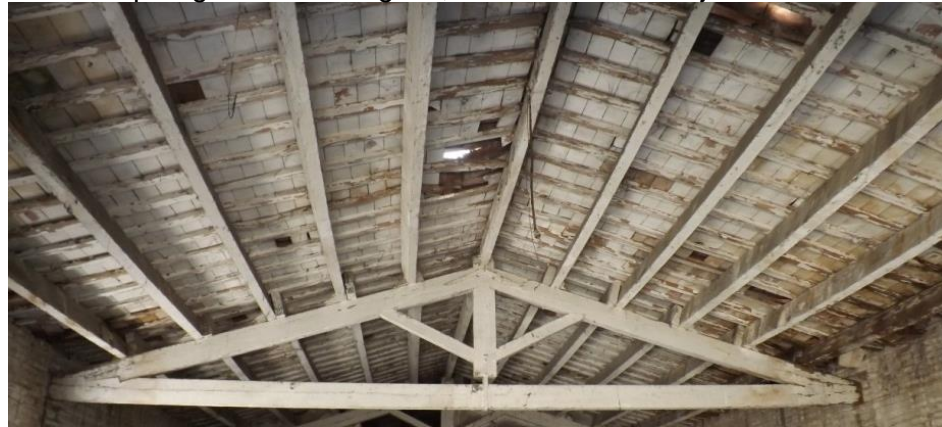
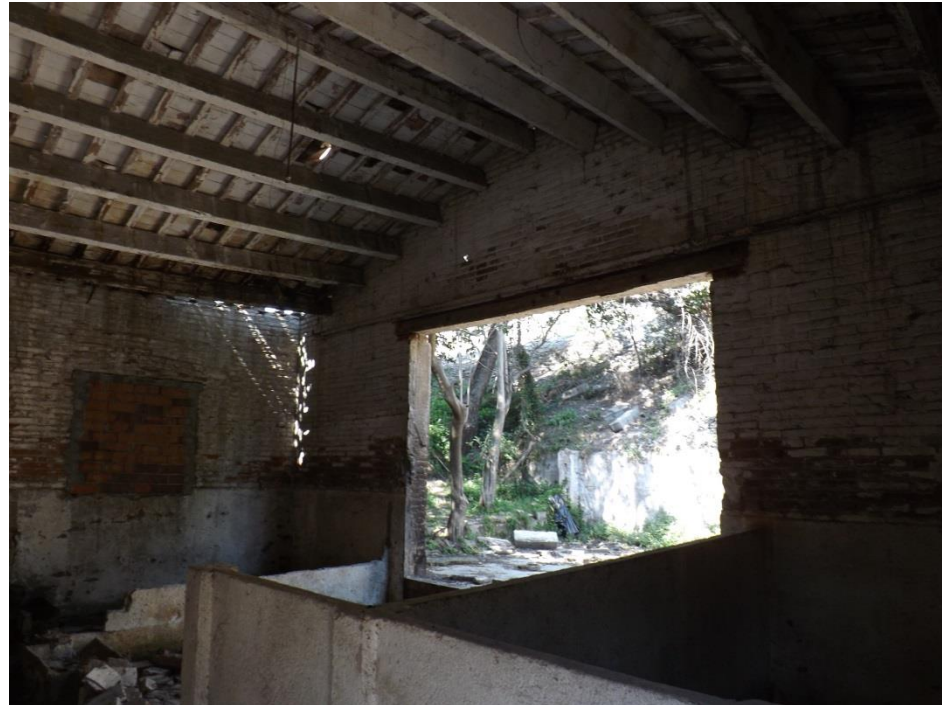
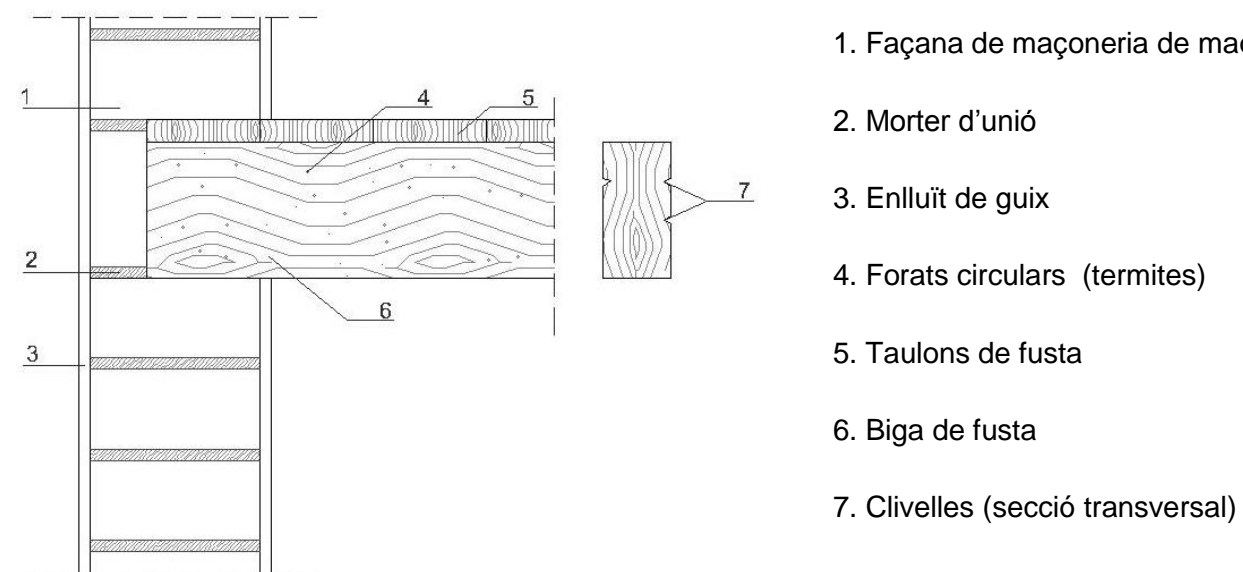
Lesions aparegudes a les bigues, als taulons i a les jàsseres de fusta del forjat de la planta baixa de l'edifici 1 i de les cobertes (tant de l'edifici 1 com el 2). Totes les bigues, així com els taulons i les jàsseres, es troben pintades. Per una altra banda, es troben petits orificis, els que indiquen la presència d'insectes en algun moment de la vida de la biga; són orificis de poc diàmetre i superficials (a uns 2 cm aproximadament), així que es pot descartar un atac de termites (tot i que s'haurà de fer una prova específica per aclarir que no hi ha l'existència d'aquests). S'observa també alguna petita clivella al llarg de les bigues, però no d'aspecte anormal, sinó pròpies de la fusta. A més a més, trobem algunes bigues i taulons amb taques amb el contorn més fosc causades per la humitat per filtració, és per això que es comprova si les taques poden tenir un color blanquinós, ja que es tractaria de fongs de putrefacció blanca (s'alimenten de la lignina de la fusta). No es troben taques d'aspecte blanquinós en cap de les bigues que estan en bon estat.

Intervenció i restauració de la lesió

S'han d'intervenir dues estructures que estan realitzades amb aquest material: les cobertes de tots dos edificis i el forjat de la planta baixa de l'edifici 1. En ambdós casos, s'haurà de realitzar un tractament per evitar l'aparició d'insectes socials que debilitin la resistència de la fusta. Primer es procedirà a extreure la pintura existent, deixant la fusta dels elements vista, i posteriorment se'ls hi farà un tractament amb XYLAMON FONDO, per evitar l'aparició d'insectes xilòfags i de fongs deguts a la humitat. Es decideix aquesta intervenció més superficial ja que les penetracions no passen els 2 o 3 cm. D'altra banda, per evitar l'aparició de fongs a les bigues de la coberta a causa de la humitat filtrada per aquesta, es procedirà a aixecar les teules de la coberta, per col·locar-hi a sota una làmina impermeable i un material aïllant, per complir amb les especificacions tècniques del CTE.

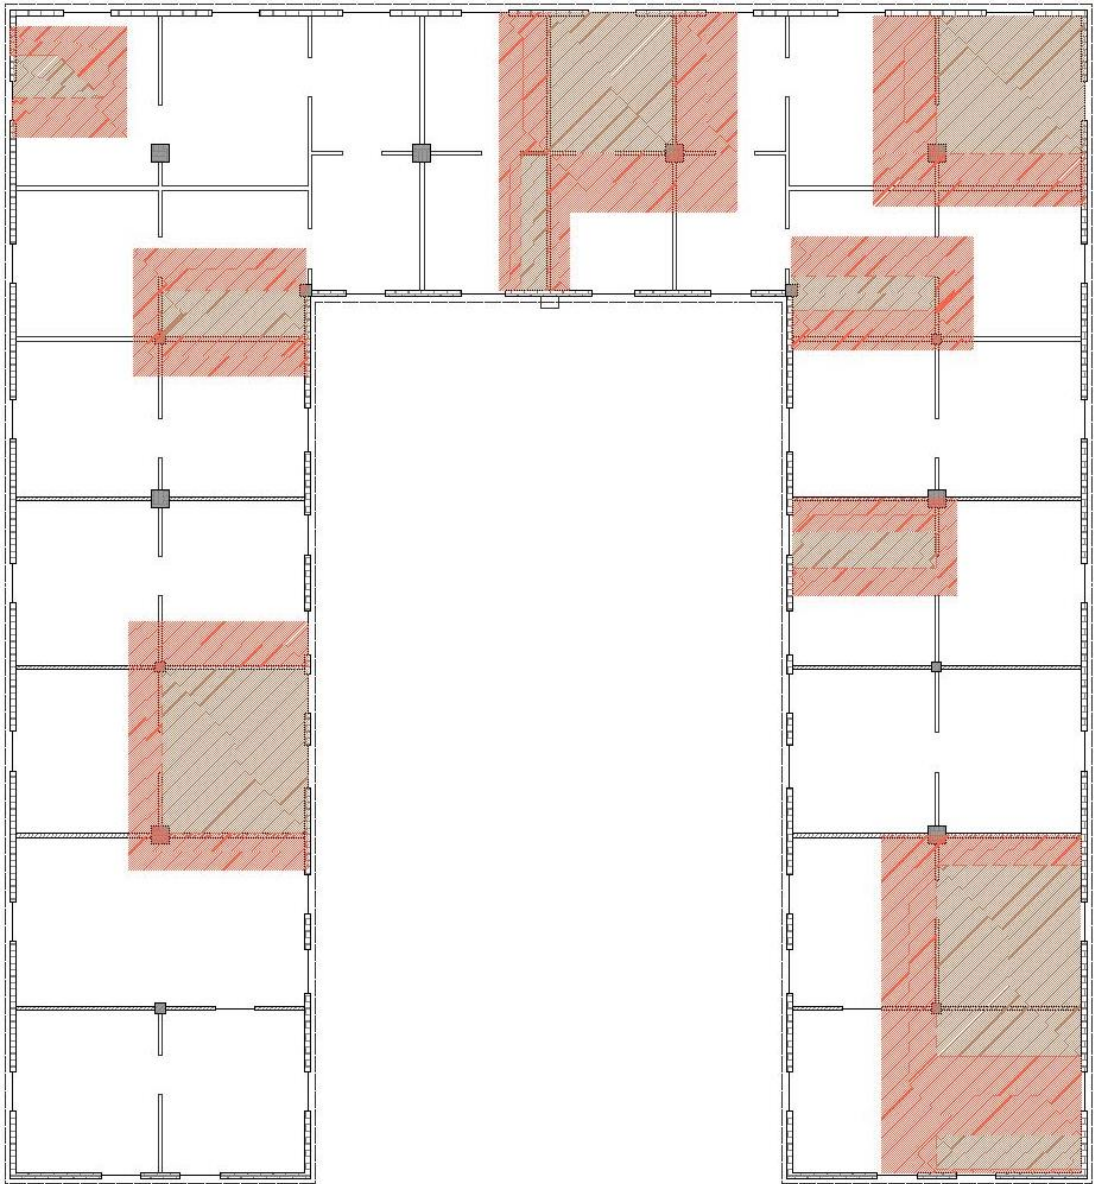
Es tracta de lesions aparegudes als elements constructius de la coberta de l'edifici 2 únicament, ja que l'edifici 1 no s'ha vist afectat per aquesta patologia. Certes parts de l'estructura han estat afectades pel foc, on trobem diferents resultats: elements que han desaparegut completament (algunes bigues i taulons) degut a l'efecte de la combustió i d'altres elements que no han desaparegut, però que presenten un aspecte completament carbonitzat (com són les jàsseres), i per tant, perden la seva secció, comportant la pèrdua de la seva capacitat portant i per tant la resistència d'aquesta. A més a més, es veu part de la resta de la coberta afectada, no només la zona principal, sinó també una part important de la resta de la coberta.

Posteriorment a la diagnosi realitzada a la coberta i estudiades les diferents lesions aparegudes, es procedeix a retirar totes les teules i a la substitució d'aquestes. Es per això que, a més a més, un cop retirades les teules i les peces ceràmiques que conformen la part interior de la coberta, es col·locaran una sèrie d'elements que a la construcció original no hi són. En el cas de l'edifici 1, els elements estructurals, com són les jàsseres, les bigues i els taulons de fusta, no es retiraran per trobar-se en bon estat i per complir (un cop fets els càlculs pertinents, es comprova que les bigues resisteixen les especificacions de la coberta). Sobre els taulons de fusta es col·locaran uns panells Thermochip, amb un acabat d'avat i envernissat (10 mm), un nucli de poliestirè (40 mm) i una capa exterior d'aglomerat ignífug (19 mm). A continuació una làmina impermeable i transpirable, per evitar l'aparició d'humitats i fongs als elements constructius de fusta. Seguidament, es col·locaran uns llistons de fusta de pi, tractats (fungicida i insecticida) de manera horitzontal i després vertical, específics per clavar-hi les teules. I finalment, aniran les teules mixtes amb morter d'unió.

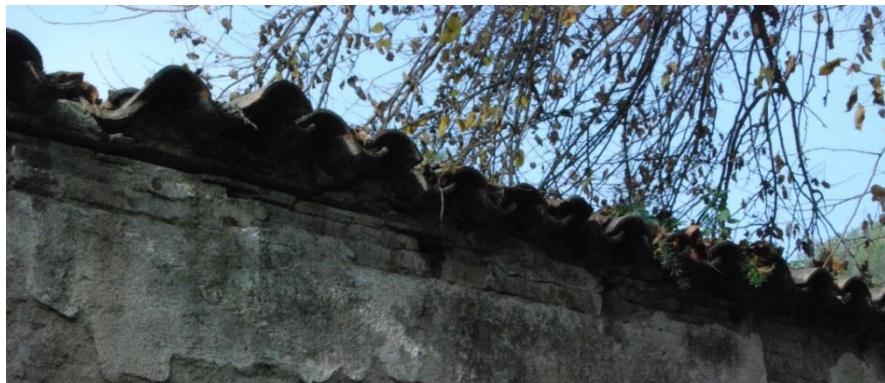
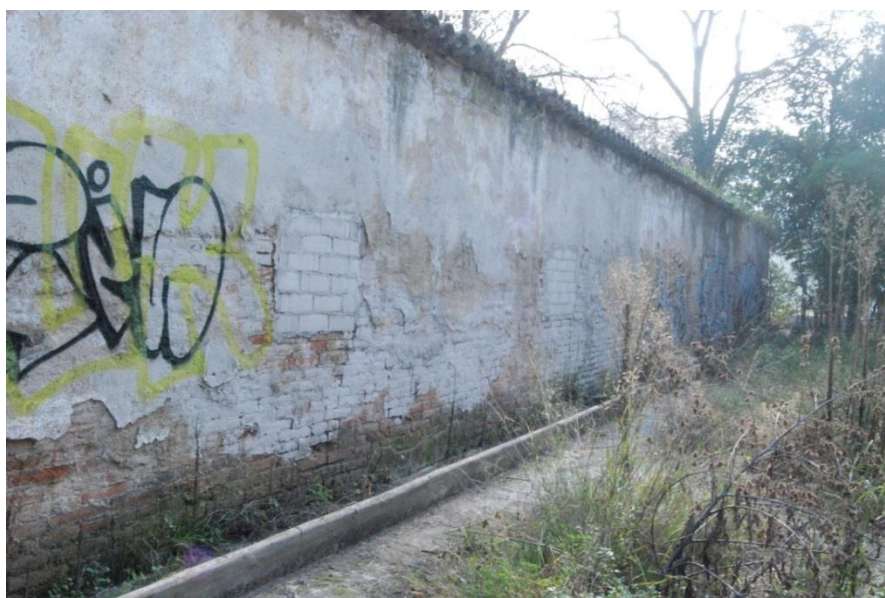
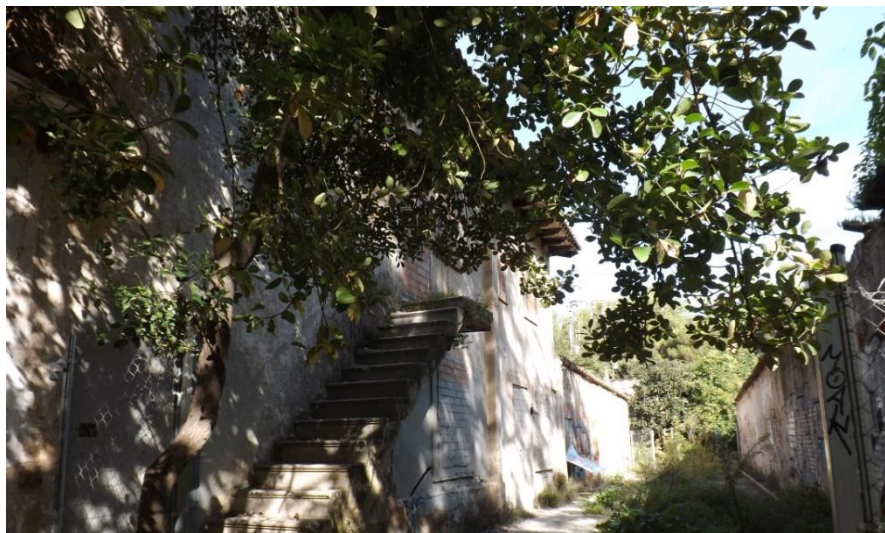
4, 5 i 6. HUMITAT

Diagnosi i descripció de la lesió i causa que la provoca

Es tracta de lesions aparegudes a les façanes i als elements que la componen. Trobem tres tipus d'humitat a les façanes, tant de l'edifici 1 com al 2: humitat sota coberta, humitat per capil·laritat seguint la línia de terreny i humitat seguint la línia de les escales exteriors de l'edifici 1. La primera tipologia, la trobem a tots dos edificis, seguint un recorregut lineal a la junta de la coberta amb la façana. Es dedueix per la forma d'aquesta taca (de color verd i marró) que és degut a l'absència d'impermeabilització a la coberta actual, de la falta de canalització per conduir l'aigua de pluja i de l'estat d'abandonament de l'edifici, on per tant, no s'ha fet cap tipus de manteniment. En el segon cas, al tenir un terreny amb pendent, l'aigua baixa en la direcció d'aquesta i s'acumula a la part sud de l'edifici, on no hi ha cap tipus de canalització per reconduir-la; és per això, que l'acció de la capil·laritat i la porositat del material, afavoreix l'aparició d'aquestes taques, del mateix aspecte que les anteriors i de recorregut també lineal (seguint la línia que dibuixa el terreny). I per últim, a la façana oest de l'edifici 1, trobem taques del mateix aspecte seguint la línia del recorregut de les escales exteriors, causades també per l'efecte de capil·laritat. En aquest cas, com en el cas de les taques sota coberta, al no haver-hi sistema de canalització per conduir l'aigua de la pluja i un impermeabilitzant, l'aigua baixa per la façana i s'acumula a les escales.

Intervenció i restauració de la lesió

En el cas de la humitat sota coberta, es procedeix a la neteja de la superfície dels paraments verticals que es trobin afectats. Un cop realitzat aquest sanejament superficial, per evitar que l'aigua es torni a filtrar per les juntes constructives i tornin a aparèixer taques d'humitat, s'aplicarà a les zones més crítiques (juntes i cantonades) morter hidrofugant, el qual reduirà l'absorció d'aigua. En quant a les taques per capil·laritat (les que segueixen la línia de terreny), es netejarà amb aigua a pressió la zona afectada i posteriorment es faran unes injeccions amb un tractament químic, creant així una barrera hidrofòbica. En el cas de la humitat que segueix el recorregut de les escales, primer s'enderrocaran les escales (ja que en el nou projecte van a l'interior de l'edifici), després es netejarà correctament (amb aigua a pressió) i posteriorment s'aplicarà l'acabat de façana.
